Vigtig sikkerhedsinformation vedrørende:

Nutricia Flocare Gastrostomisonde (G-tube)

ENFit FSCA-ref.: ICC2016021_G-tube ENFit connector

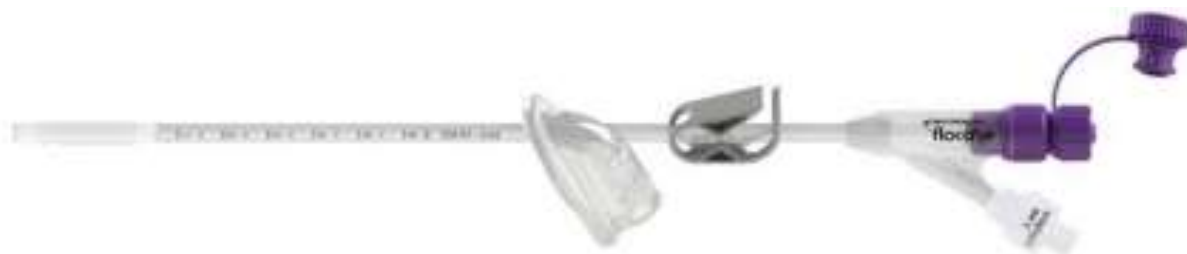
Nutricia Flocare G-tubes (udskiftningssonde med ballon) udstyret med en ENFit konnektor.

Vi har modtaget henvendelser om, at brugere har oplevet, at ENFit konnektoren på Flocare G-tube ENFit sonden kan løsne sig. Dette sker oftest når ENFit G-tube sonden kobles fra ENFit ernærings sættet eller ENFit sprøjten.

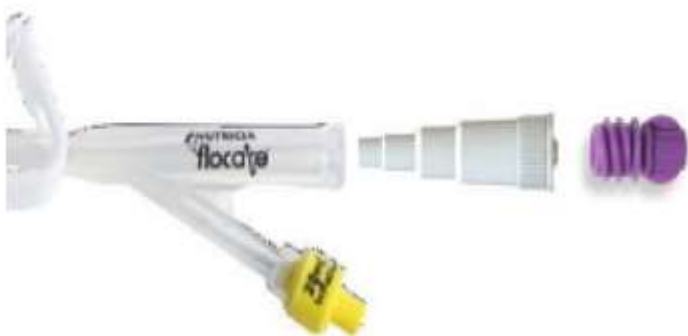
5-Step adapter (varenr. 589828) med silikone G-tube sonden

- Luk sondeklemmen for at forhindre gastrisk lækage.
- For at forhindre udskiftning af G-tube sonden kan 5-step adapteren (varenr. 589828) eller en tilsvarende adapter trykkes ind i silikone G-tube sonden (se bilag for foto). Hvis 5-step adapteren lukkes med en støvhætte (se bilag for foto), kan sondeklemmen holdes åben.

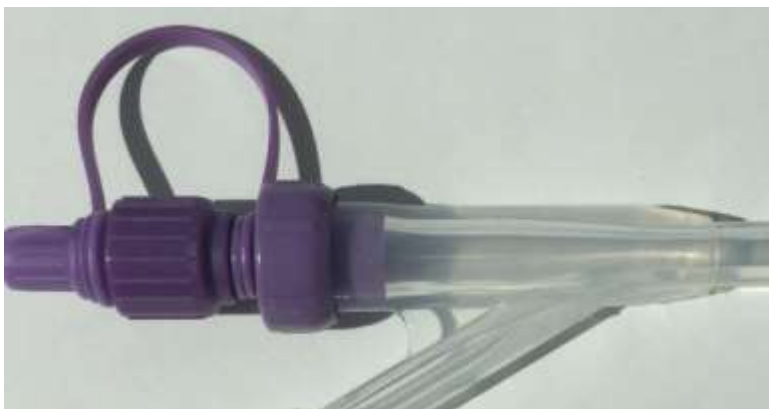
Redesign af ENFit G-tube konnektor med en forbedret fastgørelse til G-tube sonden

Flocare G-tube ENFit konnektoren vil blive redesignet for at undgå, at den løsner sig. (Se bilag for foto af den nye ENFit konnektor).
